建物簡易診断レポート

調査物件： M様邸

平成 24年 7月

有限 町田建装
会社
神奈川県建設許可(般22)第46484号

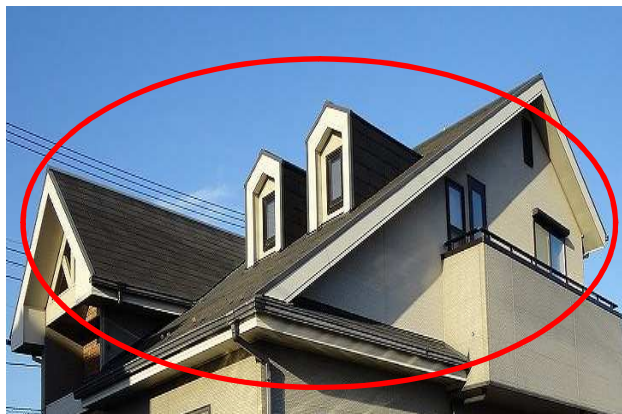
①屋根全景

現在屋根面には経年劣化によるチョーキング、変色退色、一部藻苔などの発生が見受けられます。

①～⑥洗浄後、再保護塗装

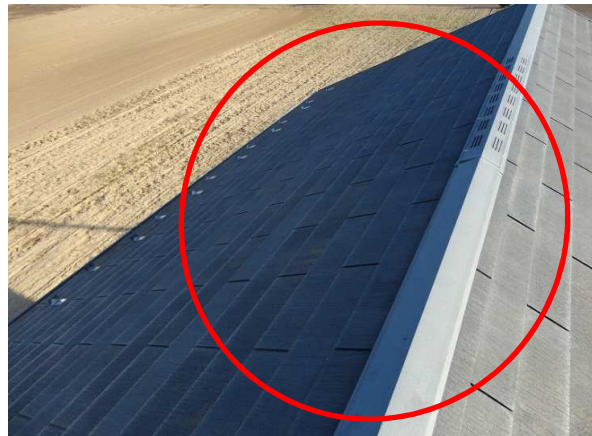
②屋根チョーキングの発生

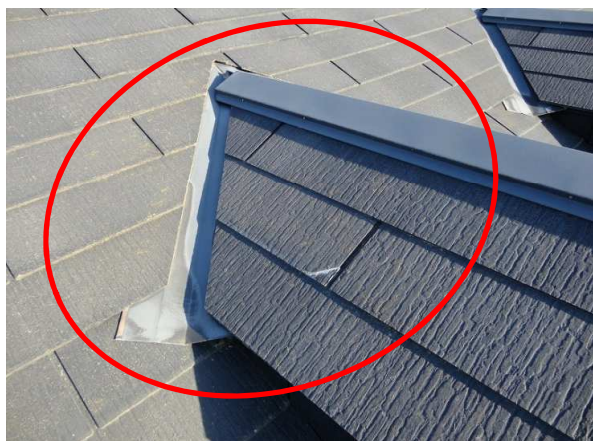
③棟トタン部チョーキングの発生

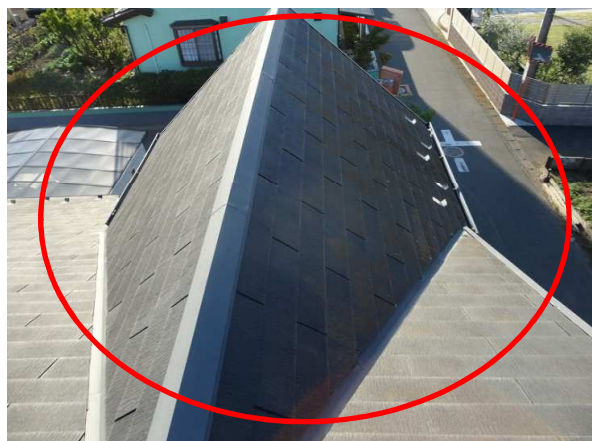
④コロニアル部変色退色、藻、カビの発生

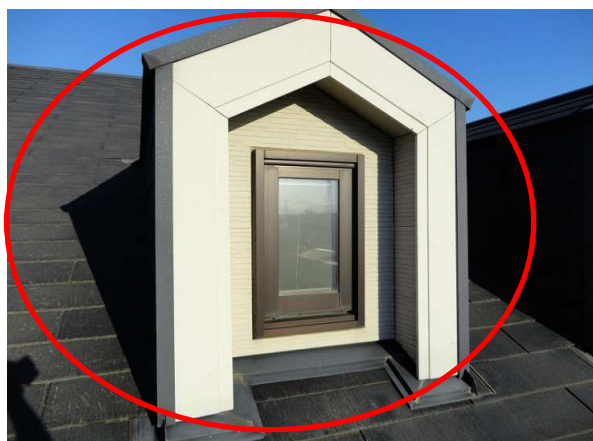
⑤塗膜チョーキングの発生

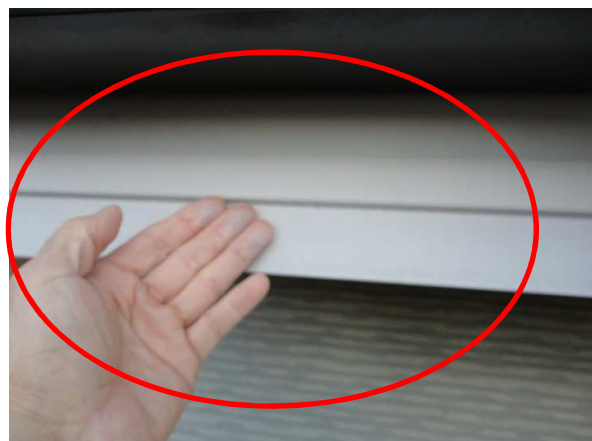
⑥破風チョーキングの発生

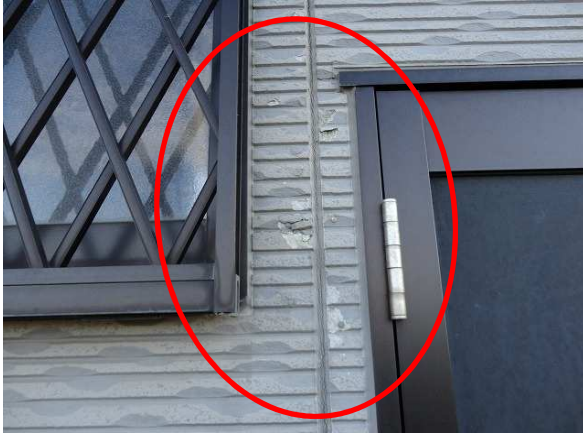
既存外壁材は、窯業系サイディング仕上げです。期待対応年数は、10～12年ですがシーリングの劣化やサイディング基材の一部にクラックや破損も見受けられます。建物維持の為シーリング打替えと再塗装をおすすめします。

①板間目地シーリングの劣化

①～⑥既存シーリング撤去、打替え

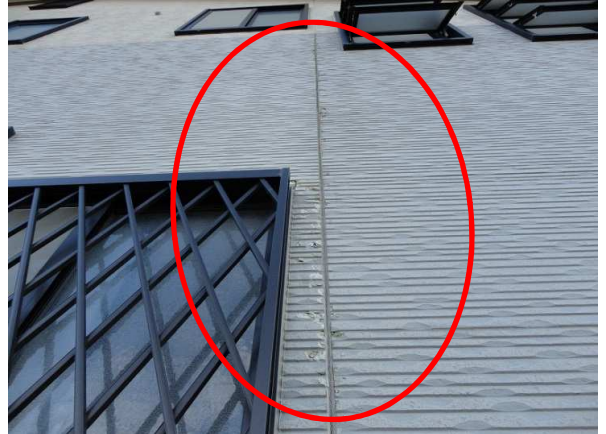
②板間目地シーリングの劣化

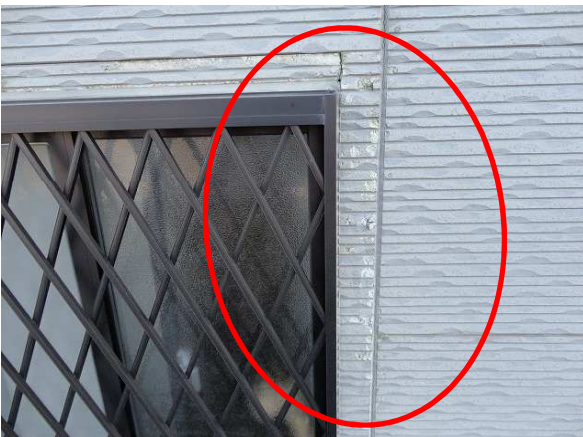
③板間目地シーリングの劣化

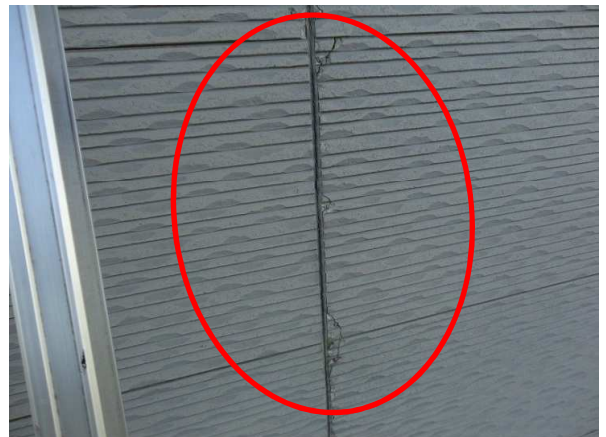
④サイディング部クラックの発生

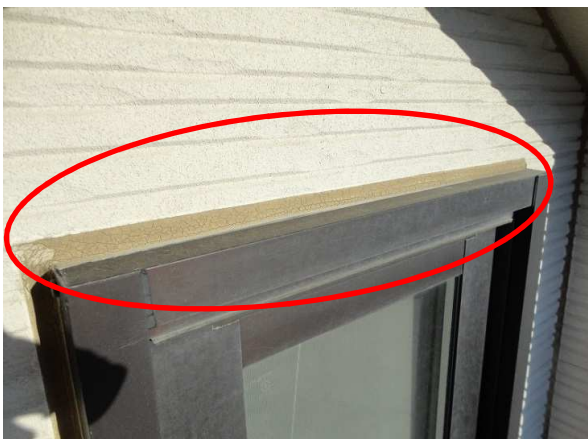
⑤開口部シーリングの劣化

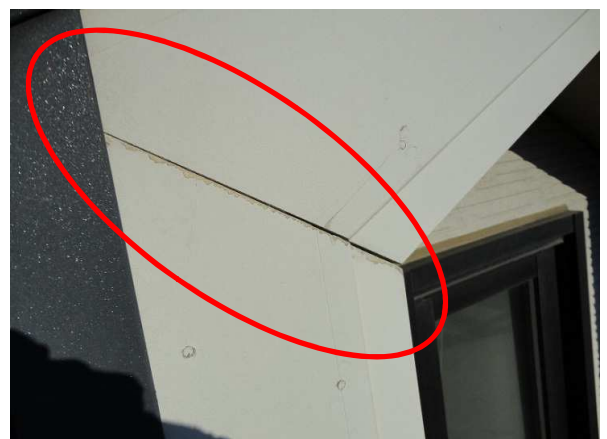
⑥破風ジョイント部隙間の発生

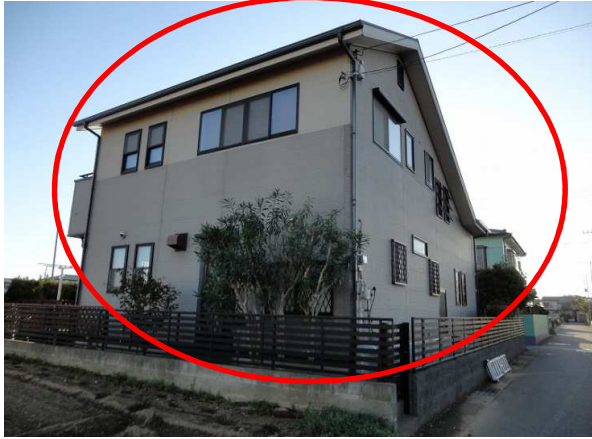
既存外壁材は、窯業系サイディング仕上げです。壁全体に雨や埃などによる汚れや、一部紫外線による変色も見受けられます。雑部には経年劣化によるチョーキングが見受けられます。

①汚れ及び塗膜チョーキングの発生

- ①～④洗浄後、再保護塗装。
- ⑤⑥ケレン後、錆び止め+シリコン塗装。

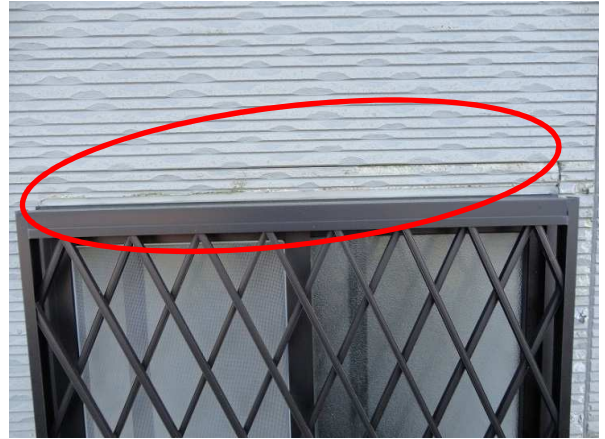
②外壁汚れ及び藻の発生

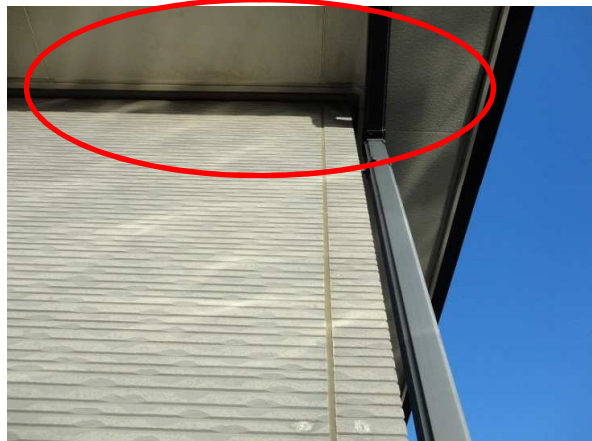
③軒天汚れ、埃の発生

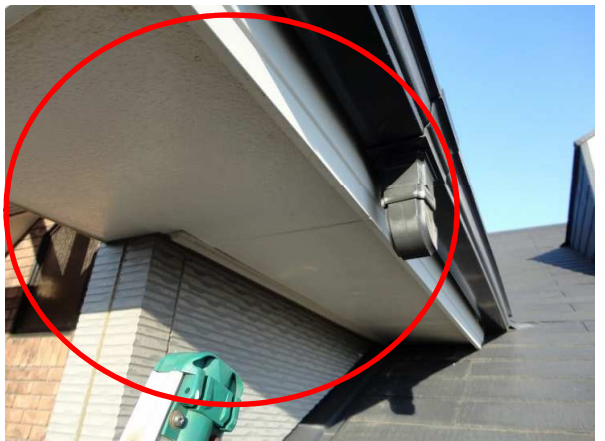
④軒天・破風チョーキングの発生

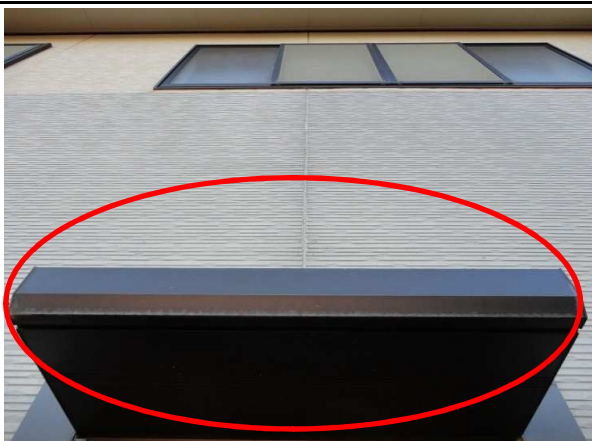
⑤勝口庇チョーキングの発生

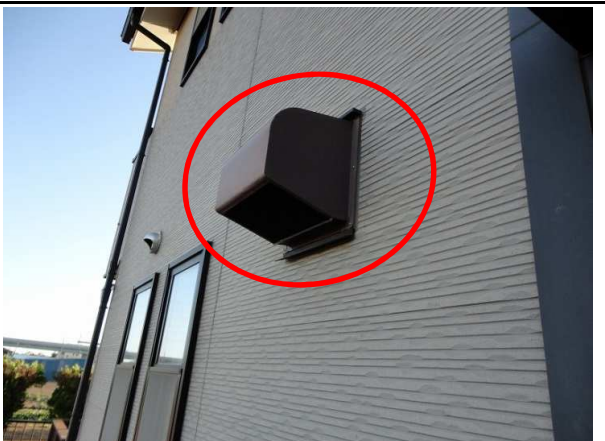
⑥換気フードチョーキングの発生
