建物簡易診断レポート

調査物件： M様邸

平成 24年 7月

有限 町田建装
会社
神奈川県建設許可(般22)第46484号

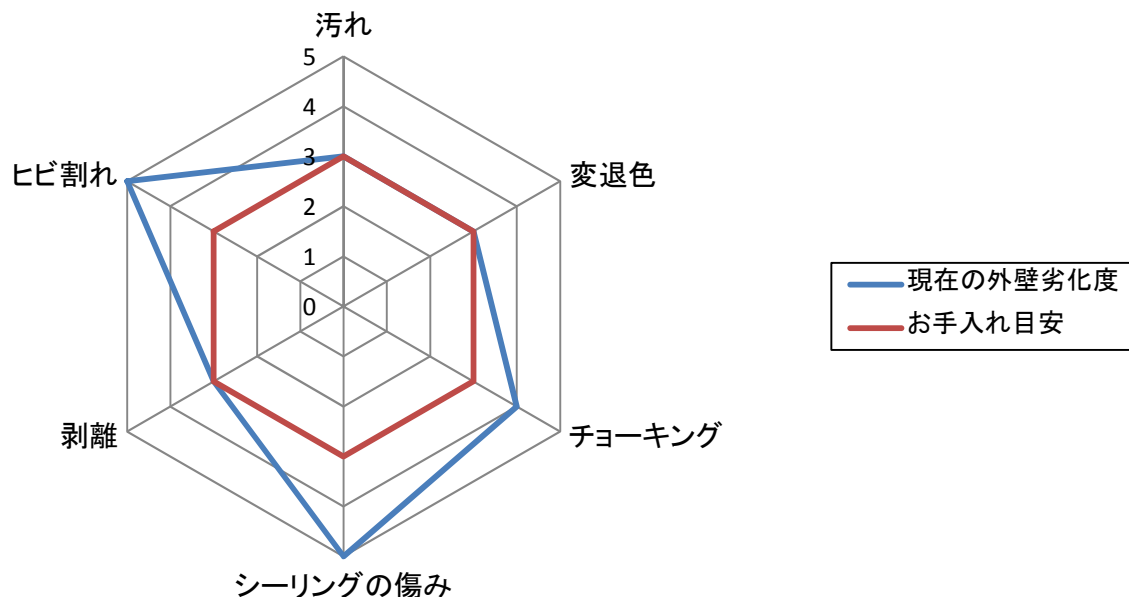
外壁の傷み具合

建物点検をした結果、劣化の進行状況をレーダーチャートとして示しています。外側にいくほど、劣化が進行していることを示します。

項目	お手入れ目安を超えている項目
汚れ	●
変退色	●
チョーキング	●
シーリングの傷み	●
剥離	
ヒビ割れ	●

●印が付いている項目に特に注意しましょう。
